Παγίδα θανάτου: Γιατί ο πύργος στο Λονδίνο λαμπάδιασε σαν σπιρτόξυλο σε 15 λεπτά

Πύρινη κόλαση σε 15 λεπτά

Η ύποπτη επένδυση

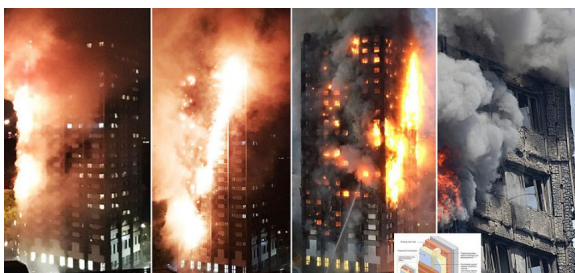
Την ίδια στιγμή αίσθηση προκαλεί η πληροφορία, ότι η φωτιά που ξεκίνησε χθες από τον τέταρτο όροφο του 24όροφου πύργου, επεκτάθηκε μέσα σε μόλις 15 λεπτά σε όλους τους ορόφους, προς τα πάνω.

Στην παραπάνω φωτογραφία: Αριστερά ο πύργος στις 02:05, δίπλα στις 02:35, στη συνέχεια στις 04:17 και δεξιά χθες το μεσημέρι καθώς η φωτιά είχε κατακάψει τα πάντα...□

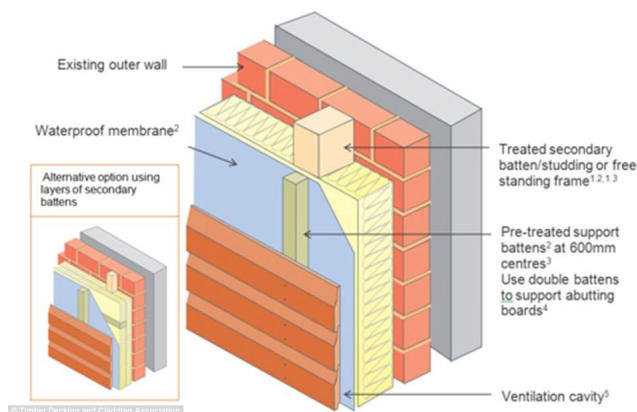
Η επένδυση που χρησιμοποιήθηκε στον πύργο

Το υλικό που χρησιμοποιήθηκε στη επένδυση είναι ένα πάνελ από αλουμίνιο που έχει έναν «πυρήνα» πολυαιθυλενίου ή πλαστικού με μια επικάλυψη αλουμινίου τα οποία υποτίθεται ότι αποτελούν μια φτηνή λύση για την ενεργειακή θωράκιση κτιρίων.

Σύμφωνα με τα βρετανικά Μέσα η γρήγορη επέκταση της φωτιάς μπορεί να οφείλεται στην επένδυση που χρησιμοποιήθηκε κατά την ανακαίνιση του κτιρίου το 2016.

Μαζί με τα νέα παράθυρα, η επένδυση είχε ως στόχο την ενίσχυση της ενεργειακής απόδοσης του κτιρίου, την προστασία από τον καιρό και την καλύτερη εμφάνιση της πρόσοψης που χρονολογούνται από το 1970
